D. Kohn¹ · G. Schneider² · M. Dienst¹ · S. Rupp¹

Diagnostik der Ruptur des vorderen Kreuzbandes

Diagnosis of anterior cruciate ligament rupture

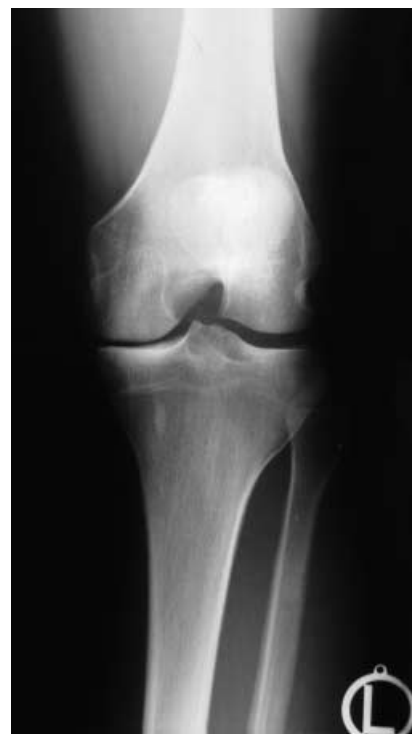
Abb. 1 ▲ 45° Belastungsaufnahmen nach Rosenbergl. Nachweis einer medialen Gonarthrose mit Notcheingangsteophyten 4 Jahre nach Ruptur des VKB und arthroskopischer Innenmeniskusteilresektion bei einem 27 Jahre alten Patienten

Rosenberg et al. beschrieben 1988 [27], dass sie bei Arthroskopien immer wieder substanzielle Knorpelschädigungen bei unauffälligen Standardaufnahmen feststellen mussten. Infolge der Beobachtung, dass solche Knorpeldefekte häufig im Bereich der Gelenkareale liegen, die zwischen 30°- und 60°-Beugung belastet werden, führten sie eine Aufnahmetechnik ein, welche sich in der klinischen Anwendung bewährt hat (Abb. 1). Als Normwert für die Gelenkspaltbreite werden 4 mm angegeben,

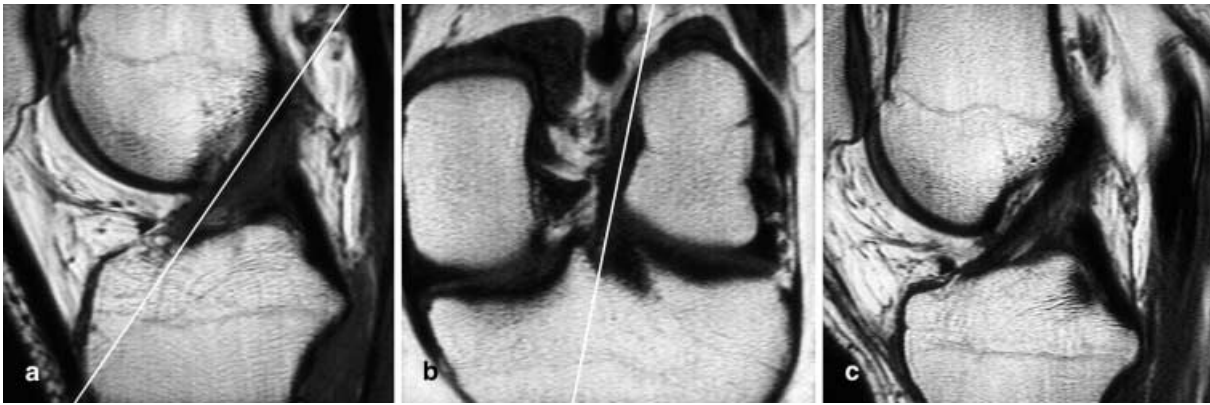
Abb. 2a–c ▲ Anpassung der sagittalen Schnitte an den Verlauf des VKB im T1-gewichteten Bild. In einem sagittalen Schnitt, welcher das Band nur in Anteilen abbildet (a), werden Schichten senkrecht zum Verlauf des Bandes eingezeichnet. Das resultierende oblique koronare Bild (b) zeigt nun das Band bereits in seinem gesamten Verlauf, wobei bei erneuter Einzeichnung eines Schnittes senkrecht auf den Verlauf des Bandes ein optimal angepasstes sagittales Schnittbild resultiert (c)

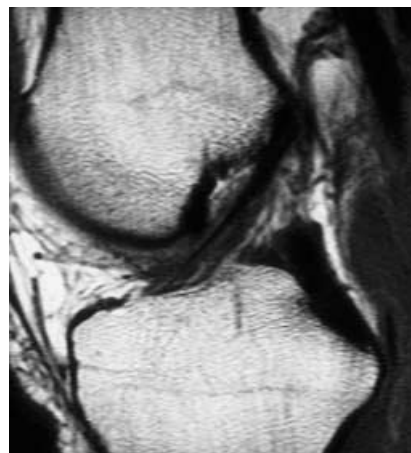
Abb. 3 ▲ Typische Darstellung des intakten VKB im T1-gewichteten Bild mit erhöhtem Signal des posterolateralen Bandanteils

Struktur abgebildet, welche nahezu parallel oder mit nur einem geringen Winkel zum Dach der Fossa intercondylaris verläuft (Abb. 3). Speziell in der Nähe des tibialen und femoralen Ansatzes werden die einzelnen Faseranteile des VKB durch Gewebe höherer Signalintensität separiert (Abb. 4). Dies scheint durch Einlagerung von Fettgewebe und Synovialgewebe bedingt zu sein, wobei in Extension eine niedrigere, in Flexion eine höhere Signalintensität durch unterschiedlich stark ausgeprägte Interposition dieser Gewebe resultiert.

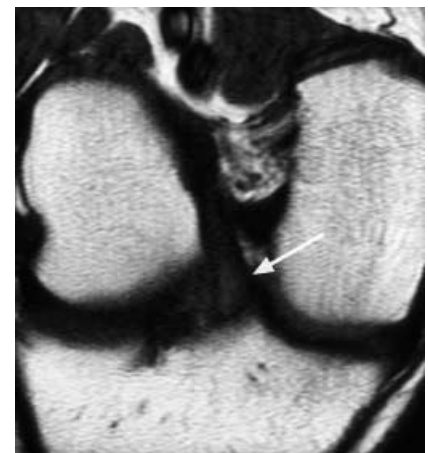
Abb. 4 ▲ Fächerartige Aufzweigung und Interposition von Gewebe mit erhöhter Signalintensität im Bereich des tibialen Ansatzes eines intakten VKB im oblique koronaren T1-gewichteten Bild (Pfeil)

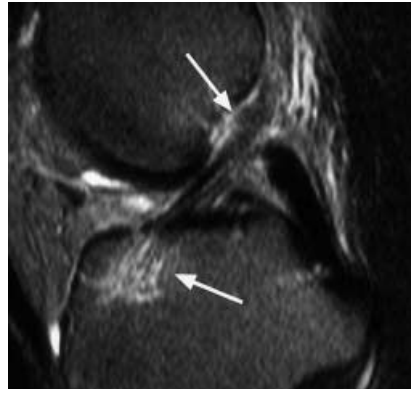
Abb. 6 ▲ T2-gewichtetes fett-supprimiertes Bild einer interstitiellen Ruptur des VKB mit Signalintensitätserhöhung des Bandes und knöchernem Ödem im tibialen Ansatzbereich (Pfeile)

Diskontinuität des VKB (s. Abb. 5, 6, 7, 10)

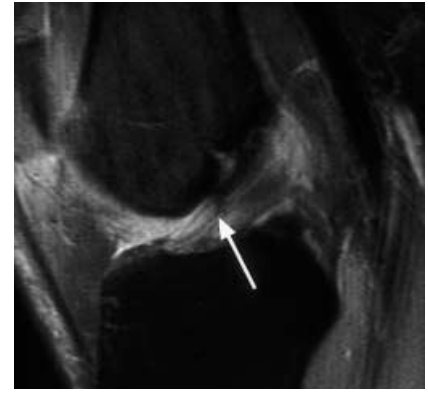
Abb. 7 ▲ Kontinuitätsunterbrechung des VKB (Pfeil) im T2-gewichteten fett-supprimierten Bild bei einem Patienten mit subakuter Kreuzbandruptur

Neben den direkten Zeichen einer Kontinuitätsunterbrechung (Abb. 7), kön-

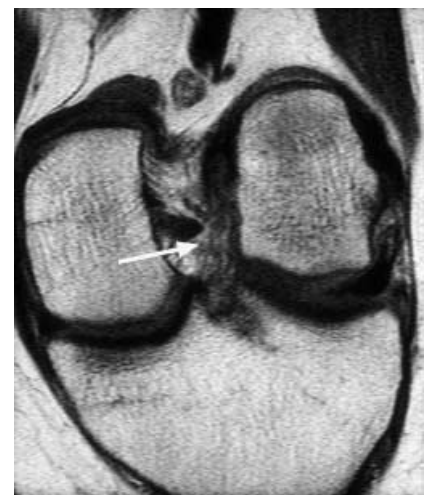
Abb. 8 ▲ Wellige Kontur des VKB (Pfeil) im T1-gewichteten oblique-koronaren Bild als indirekter Hinweis auf eine subakute Kreuzbandruptur

Wellige Kontur des VKB (s. Abb. 8)

nen Veränderungen wie eine wellige Kontur des VKB (Abb. 8) sowie eine Verlagerung des tibialen und femoralen Bandabschnitts auf eine Ruptur hinweisen.

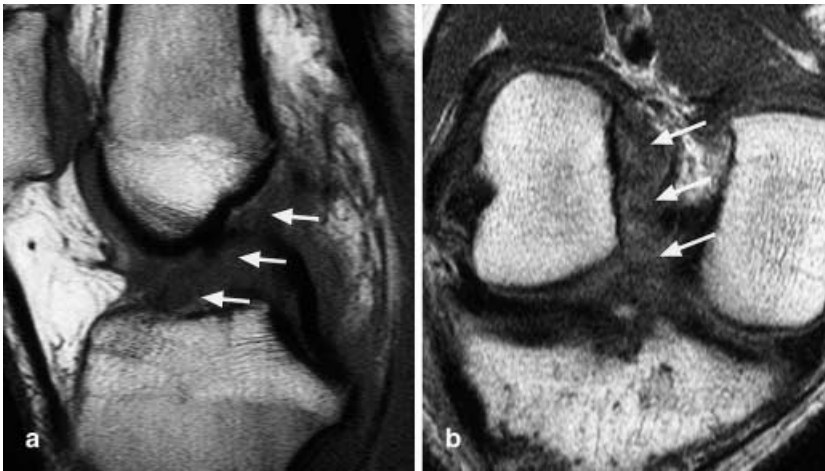
Abb. 9 ▲ a T1-gewichtetes sagittales und b oblique koronares Bild einer chronischen Kreuzbandruptur, wobei nur noch narbiges Weichteilgewebe (Pfeile) ohne Abgrenzbarkeit des Bandes zu beobachten ist

Abnormes Signal des VKB (s. Abb. 9)

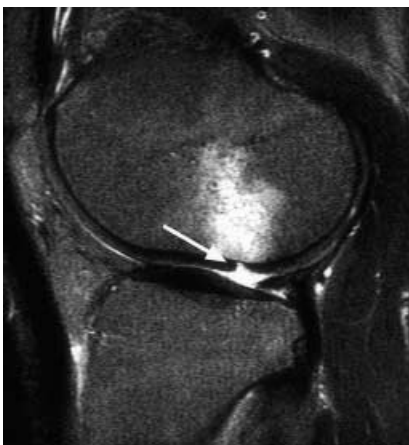
Abb. 11 ▲ STIR-Sequenz in sagittaler Schnittführung im Bereich des lateralen Femurkondylus. Im Zusammenhang mit einer akuten VKB-Ruptur kommt es zur Abbildung eines ausgeprägten Knochenödems und einem traumatischen Einriss im Knorpelbelag des lateralen Femurkondylus (Pfeil)

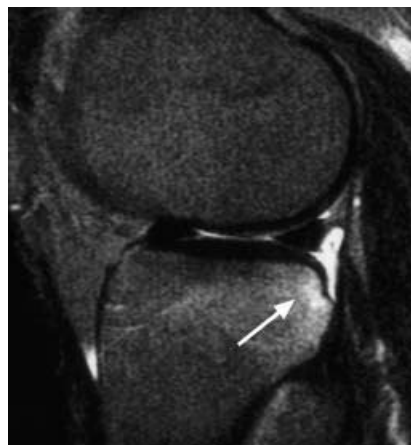
Abb. 12 ▲ STIR-Sequenz in sagittaler Schnittführung im Bereich des lateralen Femurkondylus. Knöcherner Kontusionsherd mit Ödematisierung des Markraums im Bereich des dorsalen, lateralen Tibiaplateaus in Folge des Traumechanismus einer VKB-Ruptur

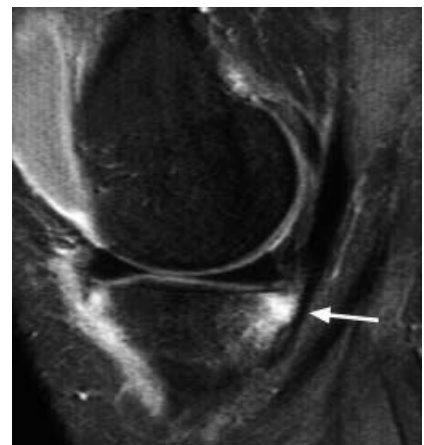
Abb. 13 ▲ T1-gewichtetes fett-supprimiertes sagittales Bild nach Kontrastmittelgabe im Bereich des Sehnenansatzes der M. semimembranosus. Deutlich vermehrte Kontrastmittelanreicherung im Sehnenansatzbereich (Pfeil) mit Substanzminderung der Sehne im Sinne eines knöchernen Teilausrisses im Zusammenhang mit einer akuten VKB-Ruptur

Maximalformen dieser durch den Traumamechanismus bedingten Veränderungen wären osteochondrale Frakturen [17, 18], wobei diese wie auch die Kontusionsherde typischerweise im Bereich des lateralen Femurkondylus wie auch im dorsalen lateralen Tibiaplateau (Abb. 12) lokalisiert sind. Andere, aus dem Traumamechanismus direkt resultierende Befunde sind assoziierte Verletzungen wie ein Einriss im Hinterhorn des Innenmeniskus wie auch ein „bone bruise“ bzw. eine knöcherner Teilausriss im Ansatzbereichs der Sehne des M. semimembranosus [4], (Abb. 13).

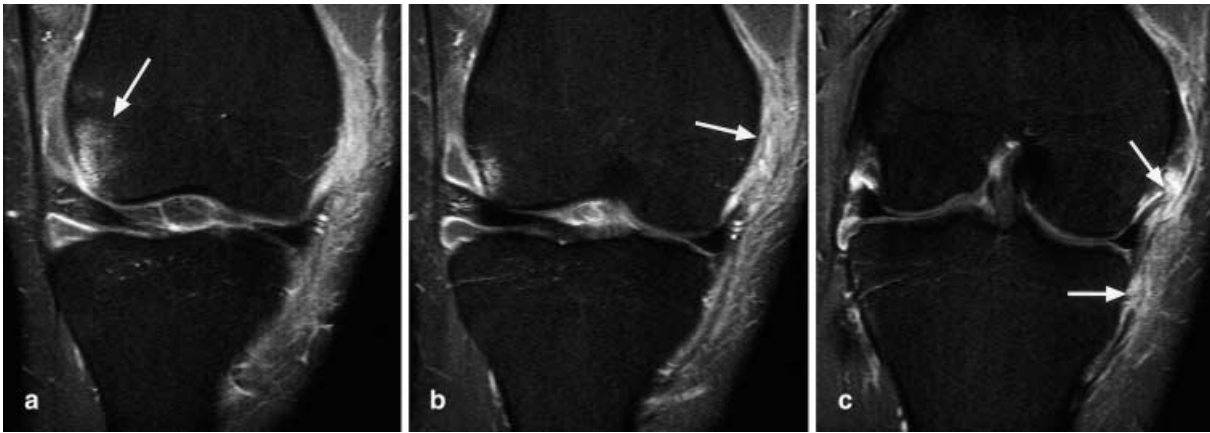
Abb. 14a–c ▲ **Aufeinanderfolgende T1-gewichtete fettsupprimierte koronare Bilder nach Kontrastmittelgabe bei einem Patienten mit akuter Ruptur der proximalen Anteile des VKB. Es zeigt sich sowohl in dem mehr ventralen Schnitt (a) ein Kontusionsherd im Bereich des lateralen Femurkondylus (Pfeil) als auch eine Ruptur mit vermehrter Kontrastmittelaufnahme des medialen Kollateralbandes (Pfeile in b, c) als direkte Folge des Traumamechanismus**

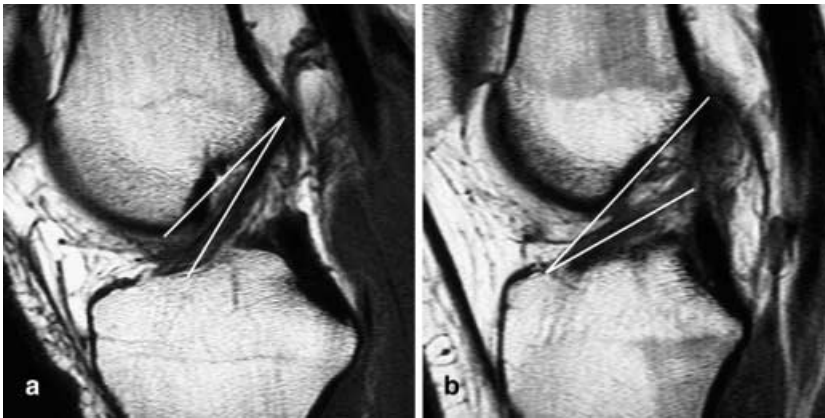
Abb. 20a,b ▲ **Messung des Winkels zwischen dem VKB und der Blumensaat-Linie zur Diagnose einer VKB-Ruptur im T1-gewichteten sagittalen Bild. Beim Gesunden können negative Winkel (a) von im Mittel $-1,6^\circ$ gemessen werden. Bei Ruptur des VKB resultieren positive Winkel (b) wobei ohne differenzierte Betrachtung des als pathologisch angesehenen Grenzwertes in der Literatur Sensitivitäten von 79–91% bei einer Spezifität von 86% angegeben werden. Wird der Grenzwert zur Diagnose einer VKB-Ruptur bei $>9^\circ$ gelegt resultiert eine Sensitivität von 91% bei einer Spezifität von 86%**

VKB-Blumensaat-Winkel (s. Abb. 20)

Sekundäre Zeichen einer VKB-Ruptur, welche die Darstellung des Bandes in der MRT selbst betreffen, sind der VKB-Winkel [14], (Abb. 19) und der Winkel zwischen dem VKB und der Blumensaatlinie [22], (Abb. 20). Beide Zeichen beschreiben

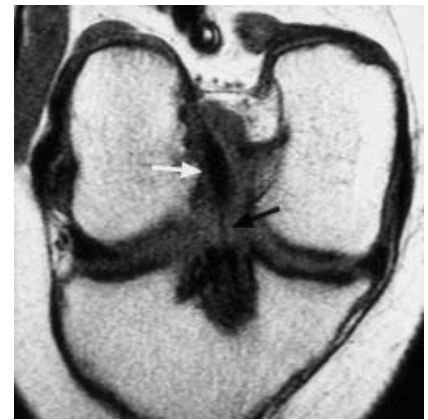
Abb. 22 ▲ **Oblique koronares T1-gewichtetes Bild einer teilrupturierten VKB-Plastik 3 Jahre nach Operation. Wogegen das Band in seinem proximalen Anteil ein normales Volumen mit normaler Signalintensität zeigt (weißer Pfeil) sind in seinem mittleren Anteil (schwarzer Pfeil) nur noch einzelne Fasern des Bandes zu beobachten**
