Implantat- komplikationen in der Schulterarthroskopie

O. Lorbach · P. Wilmes · P. Brogard · R. Seil Implantatkomplikationen in der Schulterarthroskopie

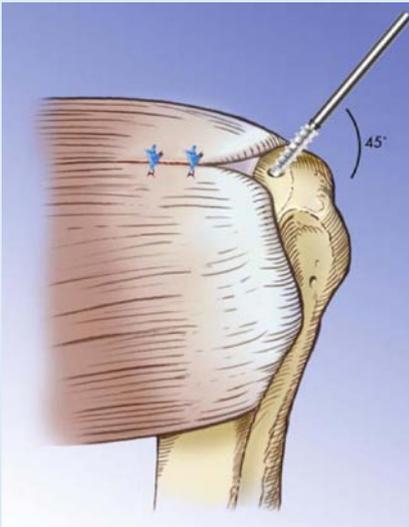
Abb. 1 ▲ Korrekter Implantationswinkel des Ankers um eine optimale biomechanische Stabilität zu erzielen. (Mit freundlicher Genehmigung der Fa. Arthrex®)

Zur Rekonstruktion der Rotatorenmanschette wird hier von vielen Herstellern der sog. „dead-man-angle“ empfohlen (■ Abb. 1), [14]). Hierbei handelt es sich um ein 1995 von Stephen Burkhart auf die Rotatorenmanschettenrekonstruktion übertragene mechanische Modell analog der Sicherung zur Stabilisierung der Zäune der Rancher in Texas. In diesem wird demonstriert, dass die Ausreißkraft und das Spannungsverhalten in direktem Zusammenhang mit dem Einbringwinkel des Nahtankers stehen. Unter physikalischen Gesichtspunkten soll durch den in ca. 45° eingebrachten Anker ein optimales Ausreißverhalten erreicht werden. Die Studien von Liporace et al.

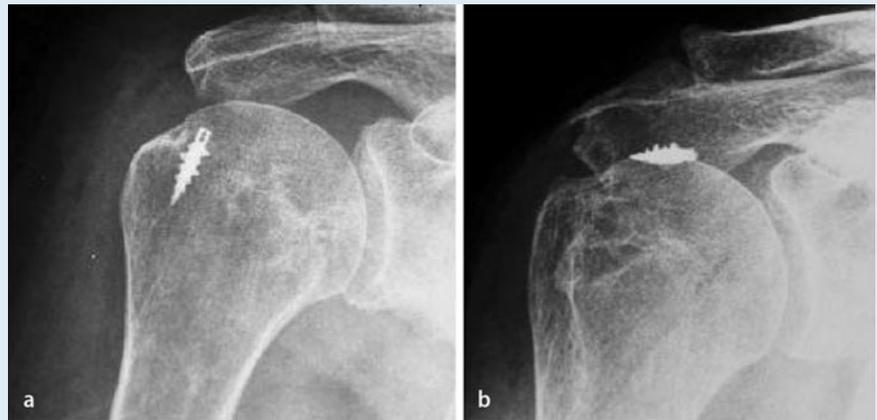
Abb. 2 ▲ a, b Falsch implantierter Schraubanker zur Rekonstruktion der Rotatorenmanschette. Die Folge ist eine Reruptur der Rotatorenmanschette mit Dislokation des Ankers. (Aus [1] mit freundlicher Genehmigung des Autors)

Ein falscher Einbringwinkel oder ein zu oberflächlich eingebrachtes Implantat kann zur Migration [49] oder sogar zum

Ausriss des Ankers führen (■ **Abb. 2**). Insbesondere bei der Rekonstruktion einer retrahierten Rotatorenmanschettenruptur ist auf den richtigen Einbringwinkel zu achten, da nur ein korrekt in den Knochen eingebrachter Anker zu einer suffizienten Stabilisierung führt.

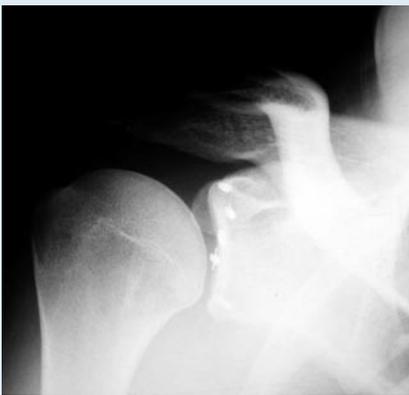
Abb. 3 ▲ Dislozierter Anker im Glenohumeralgelenk nach arthroskopischer Stabilisierung der Schulter

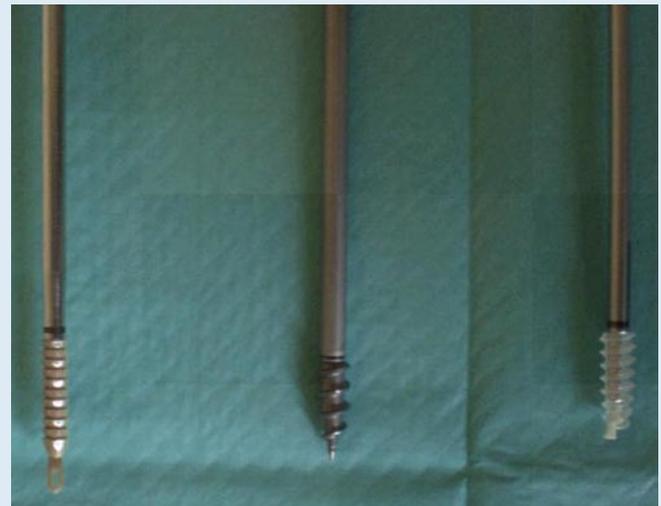
Abb. 5 ► 5,5-mm-Bio-Corkscrew® FT und Corkscrew® FT (Fa. Arthrex®, Karlsfeld): Diese können beispielsweise im Rahmen einer Doppelreihenfixation mit knotenfreien Pressfitankern (Bio-PushLock® 4,5 mm, Arthrex®) zur lateralen Refixierung kombiniert werden

Zeigt sich, dass der Knochen eine schlechte Qualität in Bereich des Ansatzpunktes der Rotatorenmanschette aufweist, sollten stabile Implantate zum Einsatz kommen (■ **Abb. 5**). Sollte die Sehnenqualität und die Retraktion der Rotatorenmanschettenruptur es zulassen, kann durch eine laterale Implantierung der Anker in die Humeruskortikalis eine suffizientere Fixierung aufgrund der besseren Knochenqualität erreicht werden. Gegebenenfalls kann eine Doppelreihenfixierung gewählt werden, durch die sich die Last der rekonstruierten Sehne auf mehrere Anker verteilt.

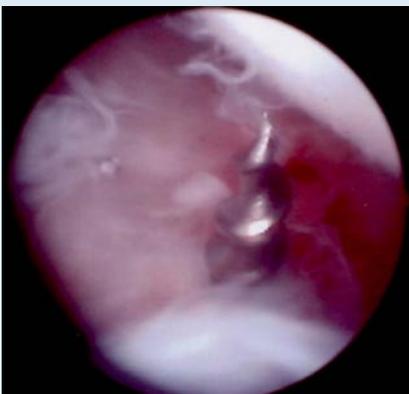
Abb. 4 ▲ Fehlimplantierter Metallanker zur Stabilisierung der Schulter nach Bankart-Läsion

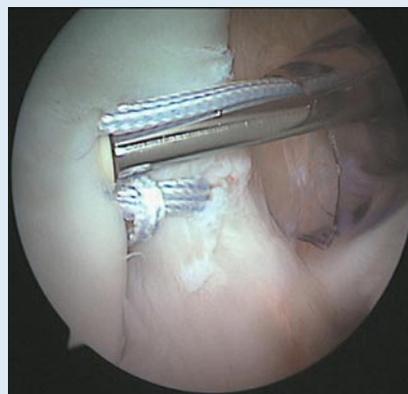
Abb. 6 ▲ Arthroskopische Sicht auf die Implantation eines knotenfreien Ankers mit gelenkseitiger Lage des Knotens zur Stabilisierung der Schulter (Bio-PushLock®, Fa. Arthrex®)

Lo et al. [26] testeten in ihrer Arbeit die Sicherheit verschiedener Rutschknoten. Sie konnten zeigen, dass Rutschknoten alleine keine ausreichende Sicherung boten. Wurde der Rutschknoten durch 3 zusätzliche Halbschlingen abgesichert, zeigten allerdings alle getesteten Rutschknoten eine adäquate Knotensicherheit. Des Weiteren sollte darauf geachtet werden, dass keine Weichteile vom Knoten eingeklemmt werden. Vorteilhaft kann hierbei das Verwenden von Kanülen sein. Neue, knotenfreie Implantate können das Risiko eines Luftknotens beheben (■ Abb. 6).

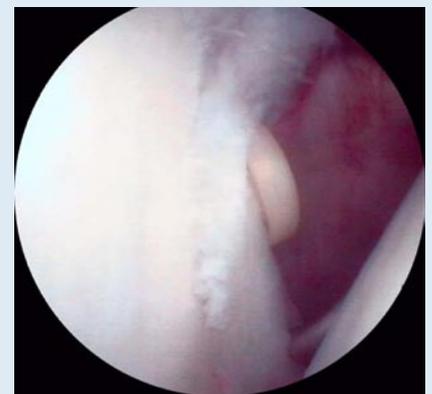
Abb. 7 ▲ Nahtanker zur arthroskopischen Stabilisierung der Schulter (Suretac®, Fa. Smith & Nephew®, Andover, USA) bestehend aus einem Co-Polymer (poli-gluconate-B)

Die ersten bioresorbierbaren Anker führten zu einem schnellen Verlust der Haltekraft bereits nach 3–4 Wochen, woraus freie Gelenkfragmente und Synovialitis resultierten [19, 41]. Fremdkörperreaktionen mit Synovialitis und Fragmentierung des Suretac®-Ankers (Fa. Smith & Nephew, Andover, USA, ■ Abb. 7), welcher

aus einem Co-Polymer (poli-gluconate-B) bestand, wurden auch von Burkart et al. [13] beschrieben. Später kam es zum Einsatz von PLLA- (Poly-L-lactic-Säure-)Ankern, welche eine sehr langsame Auslösung zeigten und noch 5 Jahre postoperativ nachweisbar waren [4]. Neuere Modifizierungen der bioresorbierbaren Implantate (z. B. PLDLA-Anker) beschleunigen jedoch die Auflösung der Implantate [2, 31, 45]. Auch wenn in der Regel der schwächste Punkt der Rekonstruktion die Verbindung zwischen Sehne und Faden darstellt, ist ein höheres Auftreten von Ankerarissen oder Fadenversagen im Öhr bei bioresorbierbaren Implantaten im Vergleich zu Metallankern beschrieben [32, 37].
